Estudio sobre la aplicación de tratamientos para el control de la proliferación de la legionelosis en una instalación de suministro de agua caliente sanitaria realizada con acero galvanizado

UNIVERSIDAD DEL PAÍS VASCO
Facultad de Farmacia

El presente estudio fue encargado en su día al Departamento de Química Analítica de la UPV/EHU por la Asociación de Fabricantes de Tubo de Acero Soldado Longitudinalmente y Accesorio de Fundición Maleable Roscado para Tubería, AFTA.

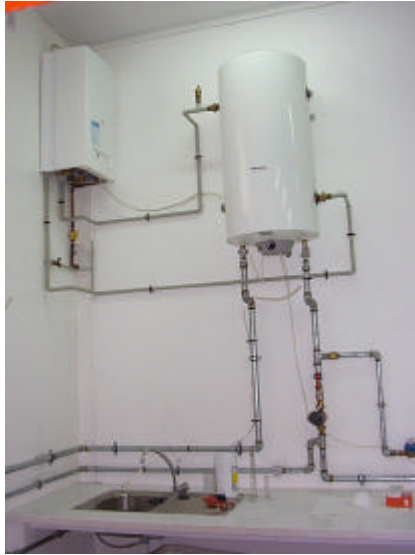
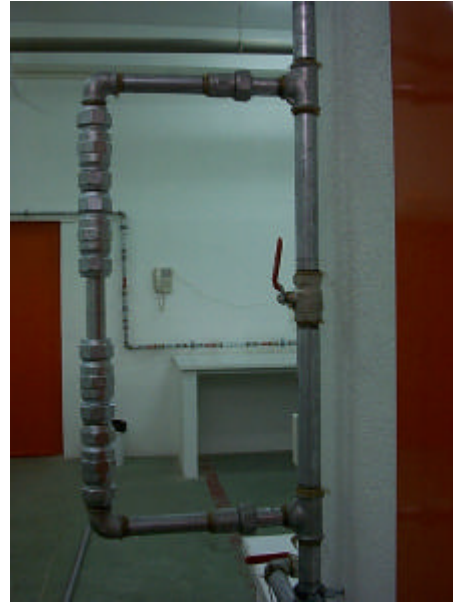
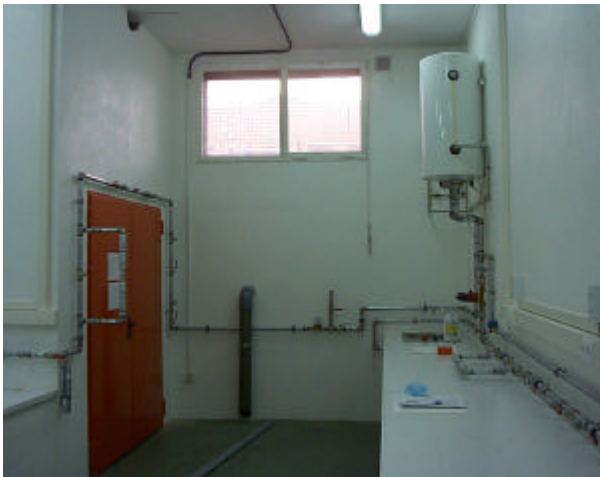
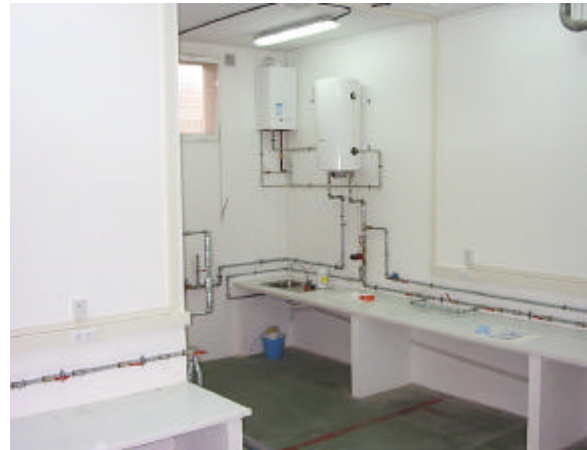
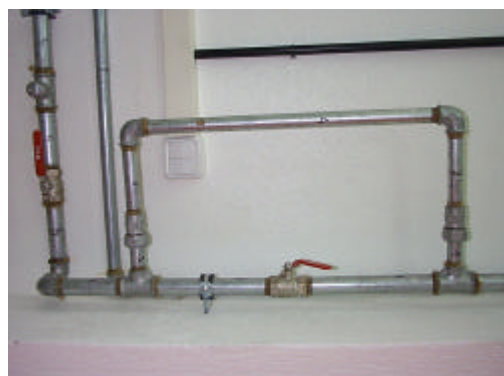
Figura 4. Fotografías que muestran detalles del circuito experimental

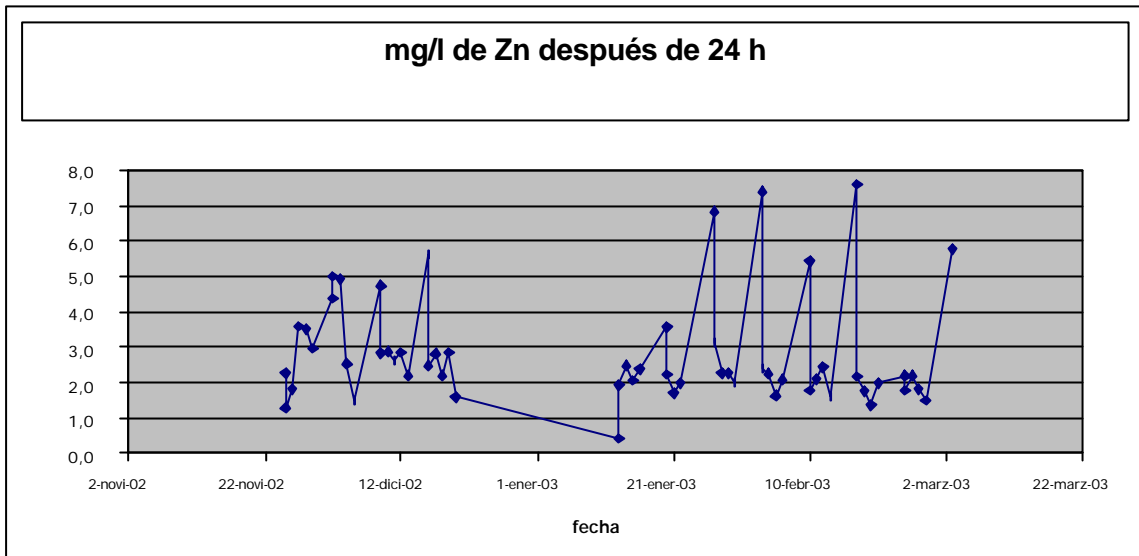
Figura 10. Representación gráfica de los resultados de la Tabla 9 mg/l de Zn después de 24 h

Tabla 9 Valores de las concentraciones de iones Zn y Fe presentes en el agua del circuito, dosificada con 1.5 ppm de Cl₂, después de mantener el agua en recirculación durante 24 h a una temperatura de 55° C. En azul se representa el dato del agua de todo el fin de semana

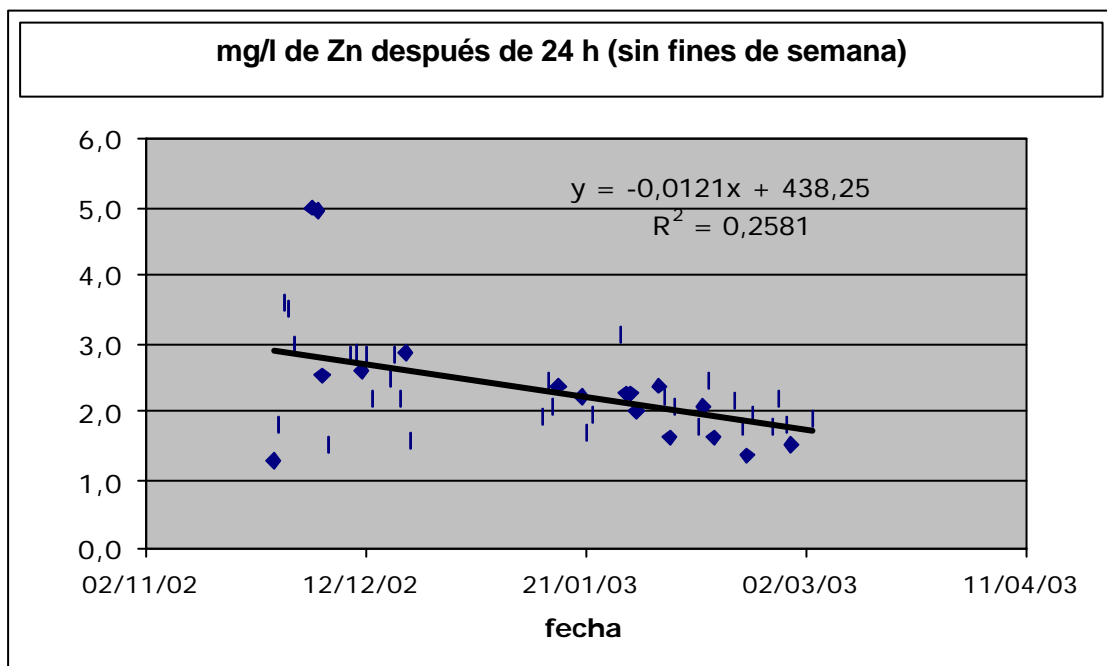
Figura 11. Se han representado los mismos valores que en la figura 10, excluyendo los datos de concentración de Zn en el agua que ha estado en contacto con la tubería durante las 48 h de los fines de semana.

En la Figura 11 se aprecia una cierta tendencia descendente de la concentración de cinc del agua en contacto con la tubería, a lo largo del tiempo. Ello puede ser debido a la propia estabilización de la capa de cinc del galvanizado, dado que no se aprecian disminuciones significativas de esta capa durante el tiempo que ha durado el ensayo.
